Objekt Vrånghult	Upprättad (namn) Göran Börkén	(datum) 2021-04-21
IDnr 141829	Kommun Åtvidaberg	Senast reviderad (namn) (datum)

Inventeringens namn	Inventering av äldre nedlagda avfallsupplag i Åtvidabergs kommun 2020-2021
Dossiernummer	
Preliminär riskklass enligt BKL	2-3
Inventeringsfas enligt MIFO	1

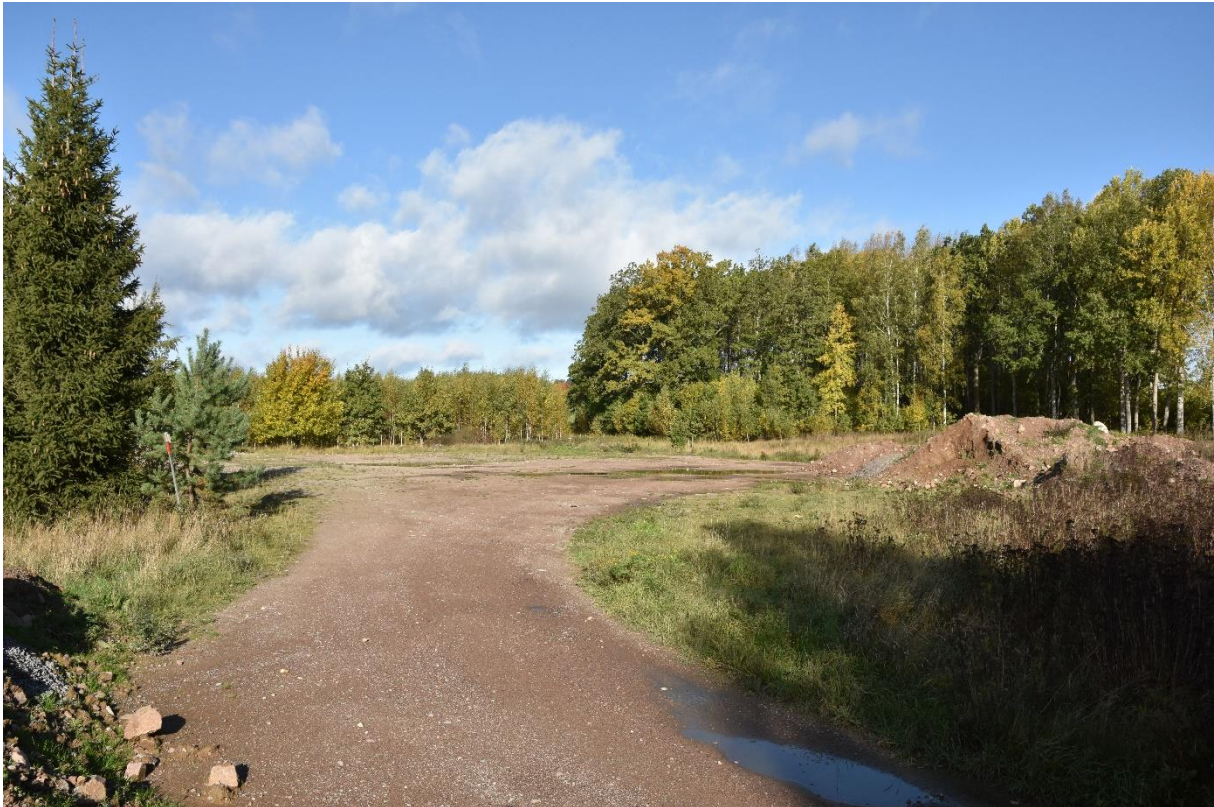
Fotografi 2020-10-09 från sydost

Inventerarens intryck (fas 1)	Öppen ruderatmark med några jordhögar upplagda. Synligt finns några betong- och plaströr samt någon bräda som troligen följt med vid uppläggnings av jordhögar under senare tid.
Riskklass (fas 1)	2
Motivering (fas 1)	<p>Ytan är begränsad men det saknas i nuläget mer exakta uppgifter om omfattningen av verksamheterna. Det är också oklart vilka och hur farliga föroreningar som kan finnas kvar i marken. Det är inte uteslutet att bland annat PAH och dioxiner kan ha bildats vid förbränning av avfall samt att PFAS kan ha funnits i brandskum vid brandövning. Denna osäkerhet innebär att man inte bör underskatta riskerna i denna inventeringsfas. Marken på plats, och möjligen genom luftspridning vid eldning även de närmaste omgivningarna, kan vara förorenade. Spridningsförutsättningarna till ytvatten och dagvattensystemet bedöms kunna vara stora. Däremot förväntas en utspädning och dagvattenrecipienten är historiskt i stor omfattning redan stark påverkad av andra verksamheter. Risken för förorening av grundvattnet är mindre på grund av underliggande jordart med förväntad låg genomsläpplighet. Det finns dock en enskild borrhäls dricksvattenbrunn inom cirka 150-200 meter.</p> <p>Sammantaget bör objektet med nuvarande kunskapsläge och osäkerhet preliminärt föras till riskklass 2. Eftersom det planeras för ändrad markanvändning och jordmassor kan komma att omfördelas och/eller flyttas kan det vara lämpligt att fortsätta inventeringen med översiktliga undersökningar (fas 2).</p>
