Roomzzz Fastighet AB
Åtvidabergs kommun

Miljöteknisk markundersökning av fastigheten Stallet och Galgbacken i Åtvidaberg

2016-08-19

Structor

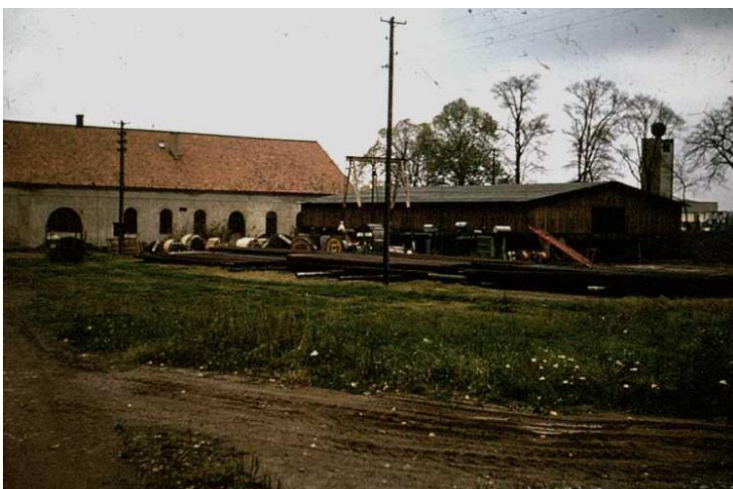
Analyser från undersökningarna på stolpupplaget, Figur 2, visade på låga metallhalter men en tydlig påverkan av PAH i asfalt- och jordprover ner till 1 m djup. Bedömningen gjordes att det var svårt att veta om PAH härstammar från det före detta stolpupplaget eller från asfalten. Analyser av grundvattnet visade också påverkan av PAH. Vid ytterligare historiska undersökningar visade det sig att också ett större område bakom stallet använts som stolpupplag på 1960-talet, se Figur 3.

Figur 2 Stolpupplag bakom Stallet 1961, norra delen.

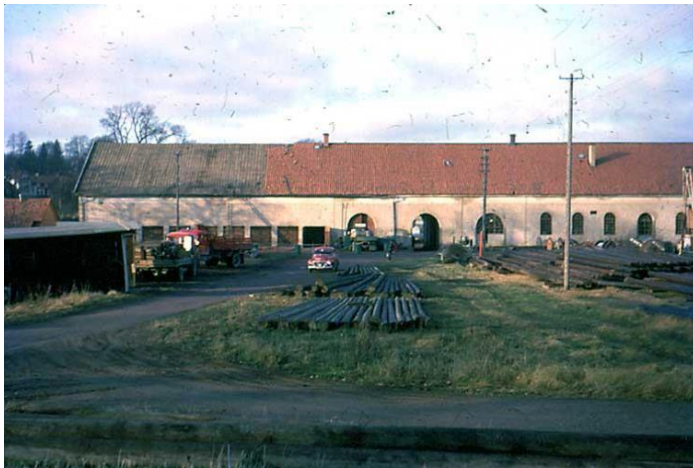
Figur 3 Stolpupplaget bakom Stallet 1961 längre åt söder.

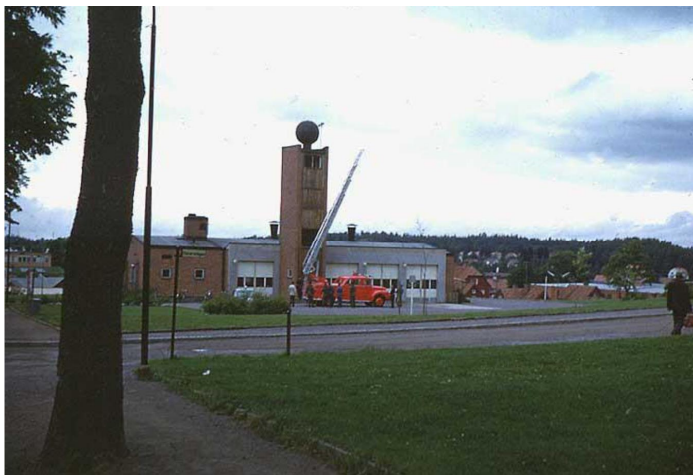
Inför diskussionerna att bebygga området vid Stallet och intilliggande område i öster, fastigheten Galgbacken 1, finns behov av en miljöteknisk undersökning, se figur 4. På Galgbacken ligger en före detta brandstation som lades ner 1978. På området kan det ha använts skumsläckmedel innehållande högfluorerande ämnen, PFAS och PFOA. De högfluorerade ämnena är en grupp mycket stabila ämnen. En del bryts ned mycket långsamt eller inte alls i naturen, medan andra omvandlas till persistenta ämnen. Många av dem är bioackumulerande, dvs. de ansamlas i levande organismer.

Figur 4 Brandstationen 1961 på fastighet Galgbacken.

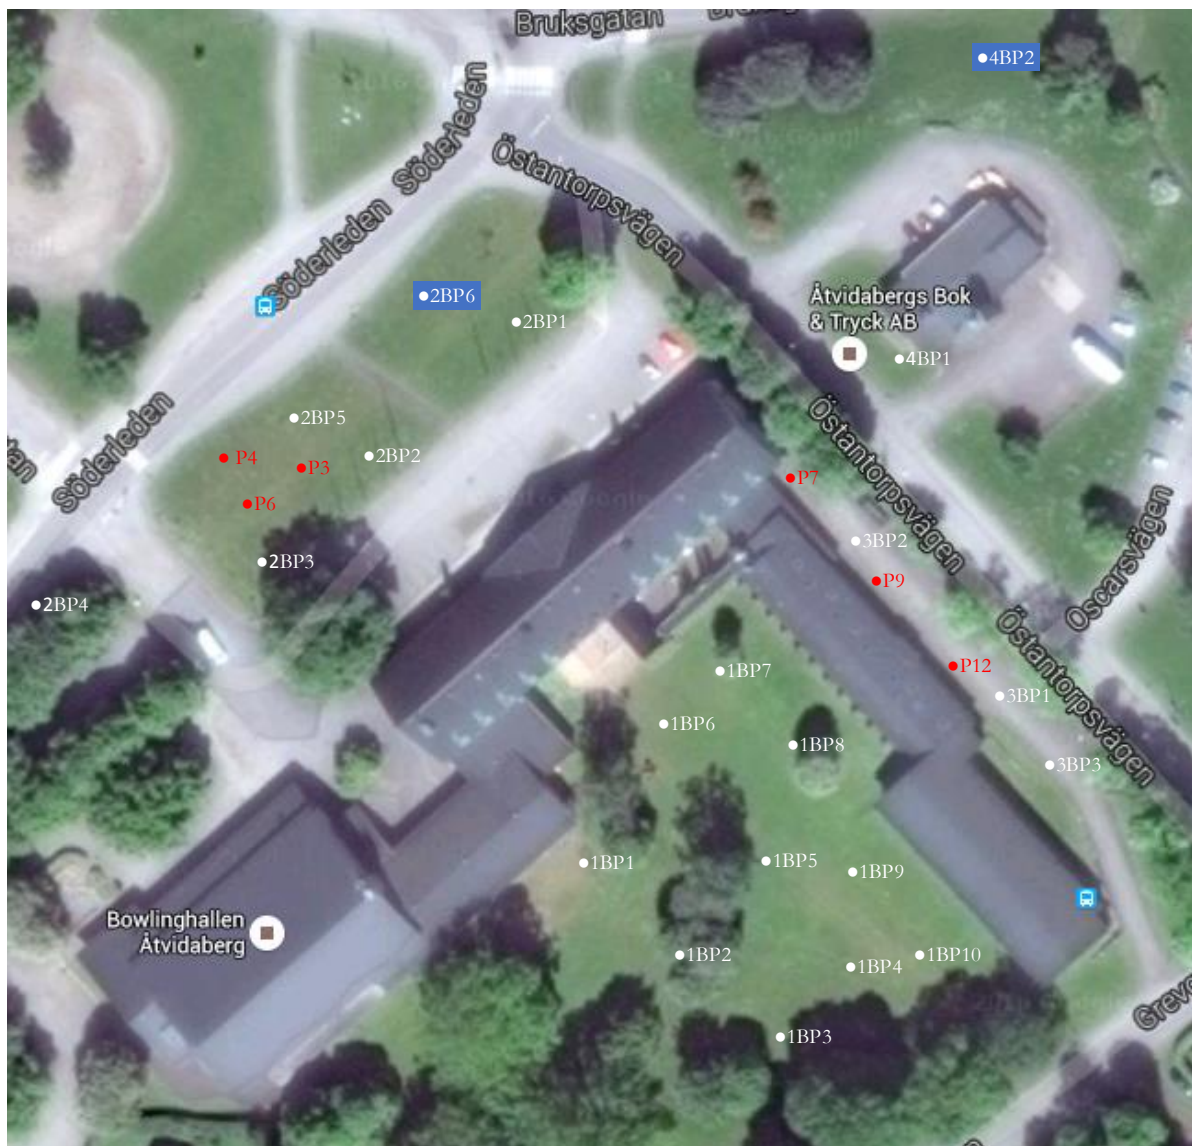
Figur 5. Provtagningspunkter i området Stallet i Åtvidaberg i vit text indelade i fyra områden. Område 1 (1BP1-1BP10), område 2 (2BP1-2BP6), område 3 (3BP1-3BP3) och område 4 (4BP1-4BP2), totalt 21 stycken punkter. Grundvattenrör sattes i borrhål 2BP6 och 4BP2 markerade med blått. Provpunkter med röd text avser den tidigare provtagningen utförd 2002 av Envipro Miljöteknik. I dessa punkter hittades föroreningar enligt Tabell 4 nedan.

I de analyserade jordproverna, se Tabell 3, verifierades indikationerna från XRF-mätningarna att halten av arsenik var något förhöjd i delar av område 1 bakom Stallet (1BP1 och 1BP2) samt vid en punkt ytligt vid område 3 (3BP1) vid jämförelse med riktvärdet för KM. I ett prov överskreds även MKM. Halten bly var förhöjd i ett prov i djupare nivåer, 2-3 m under markytan, på område 2 framför Stallet.

Jorden som undersökts har överlag låga halter av metaller men ställvis, i område 1 och 3 bakom och bredvid Stallet, är halterna av arsenik högre än riktvärden för KM, dvs känslig markanvändning motsvarande bostäder. Det är osäkert om de förhöjda arsenikhalterna härrör från föroreningar eller om det använts fyllningsmassor från områden som naturligt har högre arsenikhalter. Riktvärdet för arsenik är på vissa platser i Sverige i nivå med den naturliga bakgrunden särskilt i områden med gruvor och järnbruk. Uppmätta arsenikhalter i grundvatten från framsidan av Stallet bedöms dock som mycket låga och indikerar inte föroreningsspridning. Måktigheten på fyllnadsjorden av morän är ca 0,5 – 1 m i område 1 bakom Stallet.

Vid en eventuell nybyggnation på område 1, 2 och 3 behöver de förorenade fyllnadsmassorna tas bort och eventuellt ersättas av nya rena massor som klarar kraven för KM, känslig markanvändning. Massorna klassas som MKM-massor, dvs de understiger MKM (endast något värde i nivå med MKM men medelhalt bedöms som betydligt lägre). Inför byggnation behöver det tas fram en saneringsanmälan enligt 28 § förordning (1998:899) om miljöfarlig verksamhet och hälsoskydd enligt 10 kap. 11 § Miljöbalken och schaktbotten behöver kontrolleras efter schakt. I saneringsanmälan ska det bl.a. beskrivas hur eventuell schakt ska utföras inklusive miljökontroll. Inför saneringsanmälan rekommenderas att ta fram platsspecifika riktvärden som åtgärds mål för schaktbotten. I anmälan ska även uppgifter finnas om hur överblivna massor ska hanteras.
