Översiktlig miljöteknisk markundersökning
Ganymeden 11, Åtvidaberg

Åtvidabergs kommun

Översiktlig miljöteknisk markundersökning Ganymeden 11 SH220603

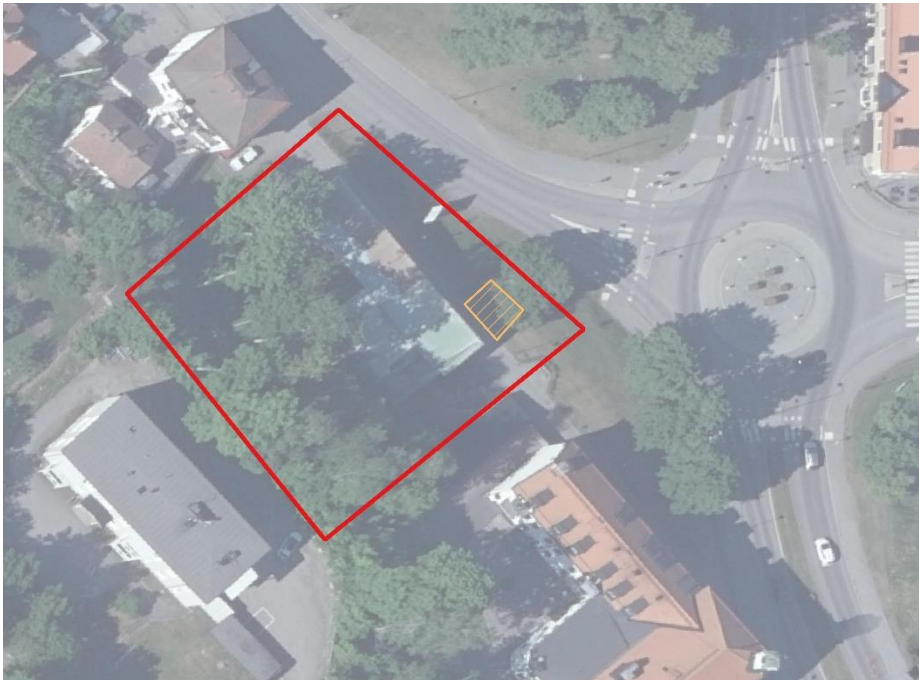
Figur 2 Ortofoto med aktuellt undersökningsområde rödmarkerat, trolig placering av f.d. cisterner inom orange markerat.

På fastigheten finns idag grönytor med träd och buskar samt en byggnad som står oanvänd, se Figur 2 ovan.

På fastigheten har det tidigare funnits ett bilgarage med spolplatta och smörjbrygga. I anslutning till fastigheten har det funnits bensinpumpar.

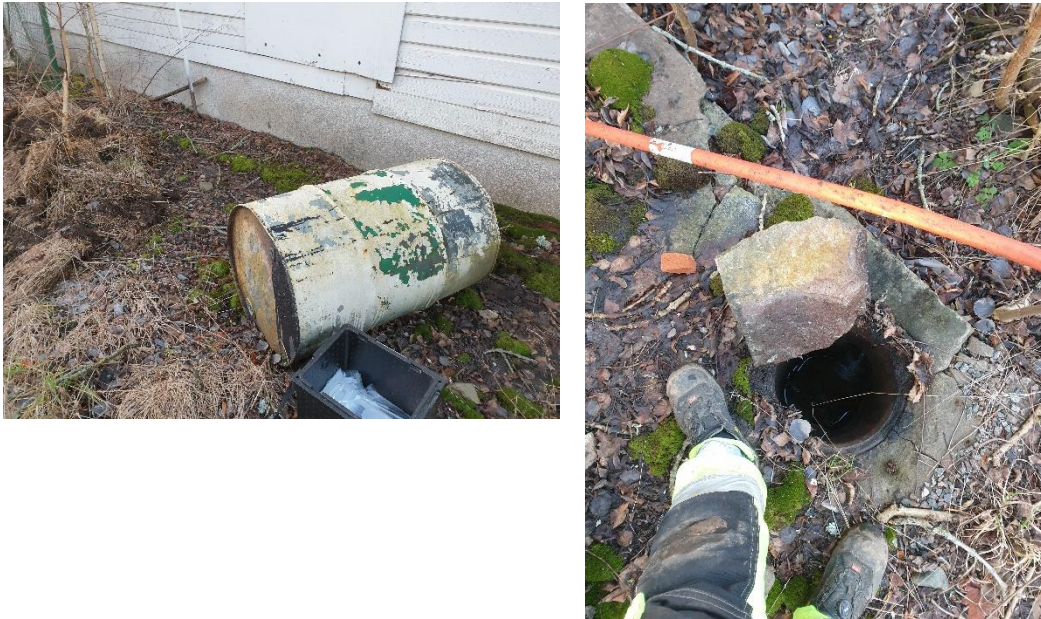
Bakom befintlig byggnad innan för inhägnaden noterades en tunna (okänt innehåll), en brunn/brunnar, betongplatta samt diverse tegel och skräp inom området. Se figur 5 nedan.

Figur 5 T.v. plåttunna (okänt innehåll). T.h. en brunn i betongplattan intill befintlig byggnad.

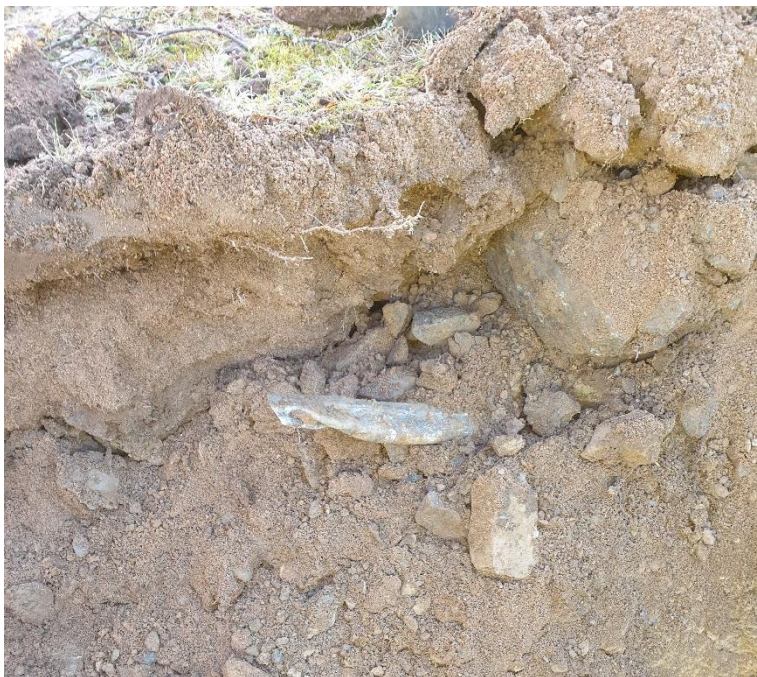
Vid provgrovsgrävning på framsidan i sluttning mot Stenhusgatan var jorddjupet ca 0,5–1 m. Översta 20 cm bedömdes vara ditkörd matjord, under denna bestod fyllning av grusigt material med inslag av tegelrester. Vidare noterades en gammal kabel i den extra provgropen (2205) som grävdes på framsidan. Se figur 6 nedan.

Figur 6 Avklippt äldre kabel ca 0,3 m.u.my.

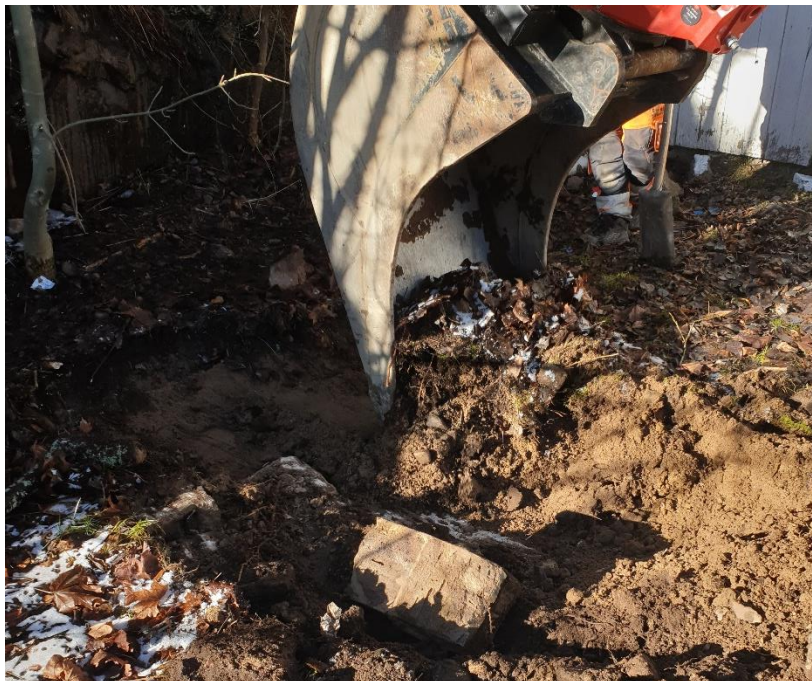
I punkt 2201 som placerades strax sydöst om befintlig byggnad, noterades en husgrund av betongblock ytligt ca 0,5 m.u.my. Se figur 7 nedan. Därefter bestod fyllnadsmassorna av större stenblock och grus ner till ca 2 m.u.my.

Figur 7 Husgrund av betongblock noterades i punkt 2201.
