## Yttrande angående Ganymeden 11, Åtvidaberg, Åtvids socken, Åtvidabergs kommun

Åtvidabergs kommun önskar yttrande angående stallbyggnaden ”Röda Ladans” kulturhistoriska värden, och utredning om den går att renovera eller om den istället kan rivras med tanke på befintligt skick. Stallet har haft fler användningsområden och nu finns önskemål att bygga bostäder på platsen.

Fastigheten besöktes av undertecknad 2022-10-06 där en okulär besiktning gjordes. Östergötlands museum har fått möjlighet att lämna synpunkter i rubricerat ärende, och önskar framföra följande;

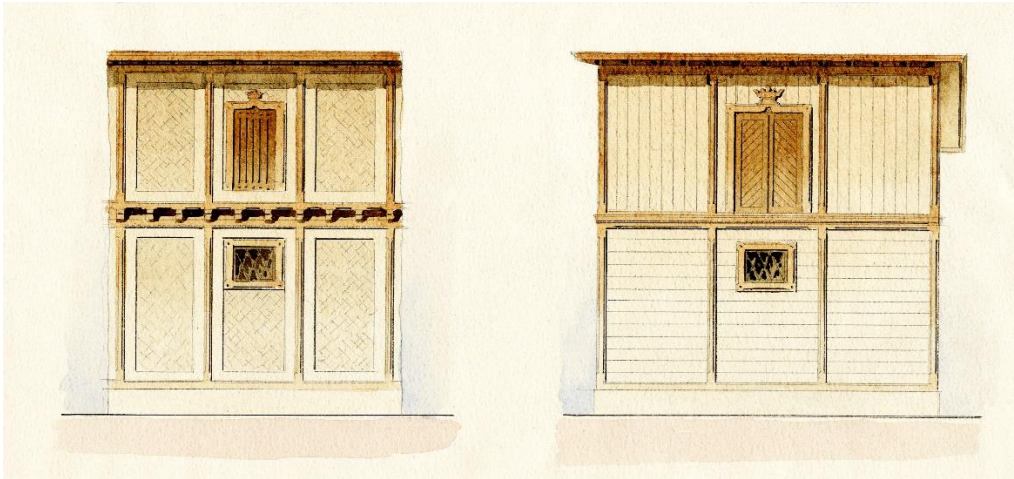
*Stolpverk med fasade kanter, fönster med krysspröjs och foder är färgsatta med en mörkare färg. Södra delens våningar markeras med en tandsnittsfris. Litt 1, no 5, Åtvidabergs kommun.*

Färgsättningen behöver nödvändigtvis inte vara vit. Stolpverken skulle även kunna markeras med annan färg så som bild från 1870. Byggnadens lokala namn är Röda Ladan och ladan har i över hundra år (sedan 1920-talet) varit rödmålad varför det skulle vara acceptabelt att måla byggnaden röd igen.

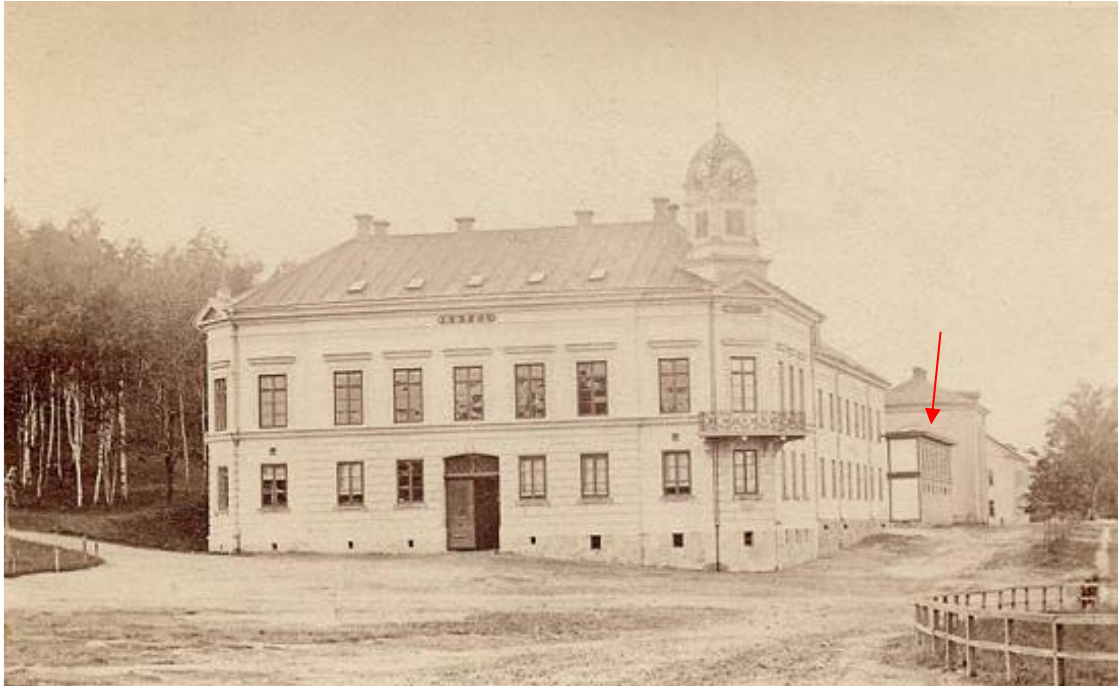
*Bruksbotellet och tillhörande stallbyggnad ut med Stenbusgatan. Troligvis är byggnaden nyligen invigd. Berörd byggnad är ljus målad med markerade stolpar och takfot. Bild från omkring 1870-73. Foto: Augusta Zetterling. Bild från Atvidabergs kommun.*

**Färgsättning:** Arkivbild från tidigt 1870-tal visar att byggnaden vid tidpunkten var ljust målad med markerade stolpverk i mörkare färg. I mitten av 1950-talet visar fotografierna att byggnaden är rödmålade, vilket den var fram till 2011 då den åter målades i vitt.

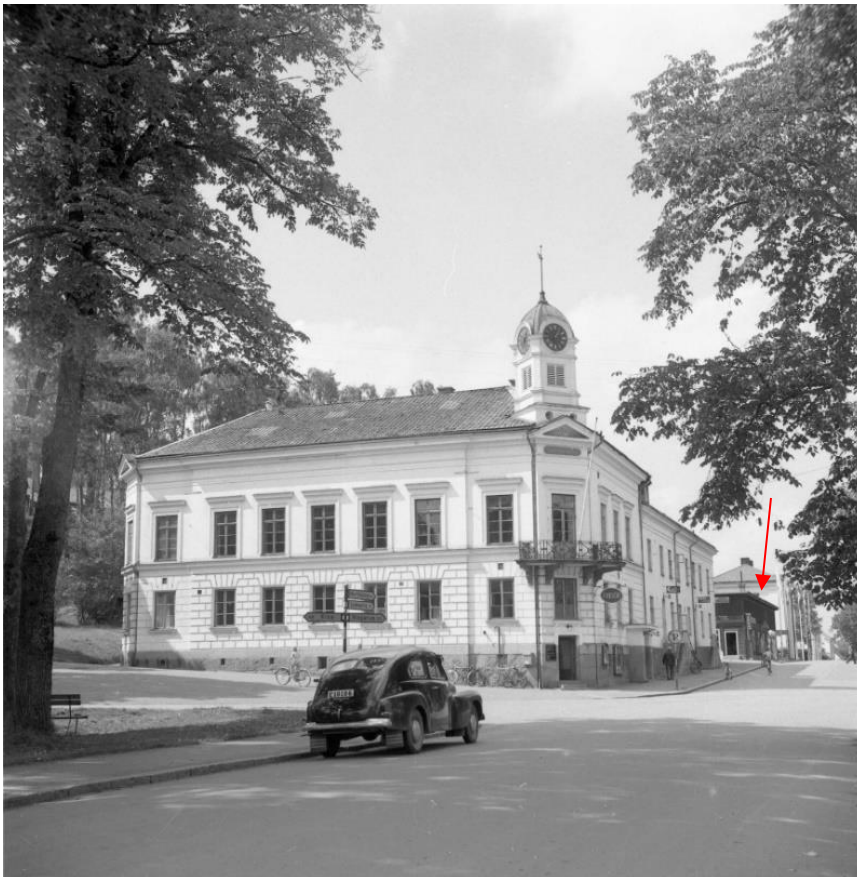
*Bilden från 1950 visar Folkets hus f.d. bruksbotellet. Stallbyggnaden har målats röd. Facebook, Corren Nostalg, inlägg, 2021-07-25.*

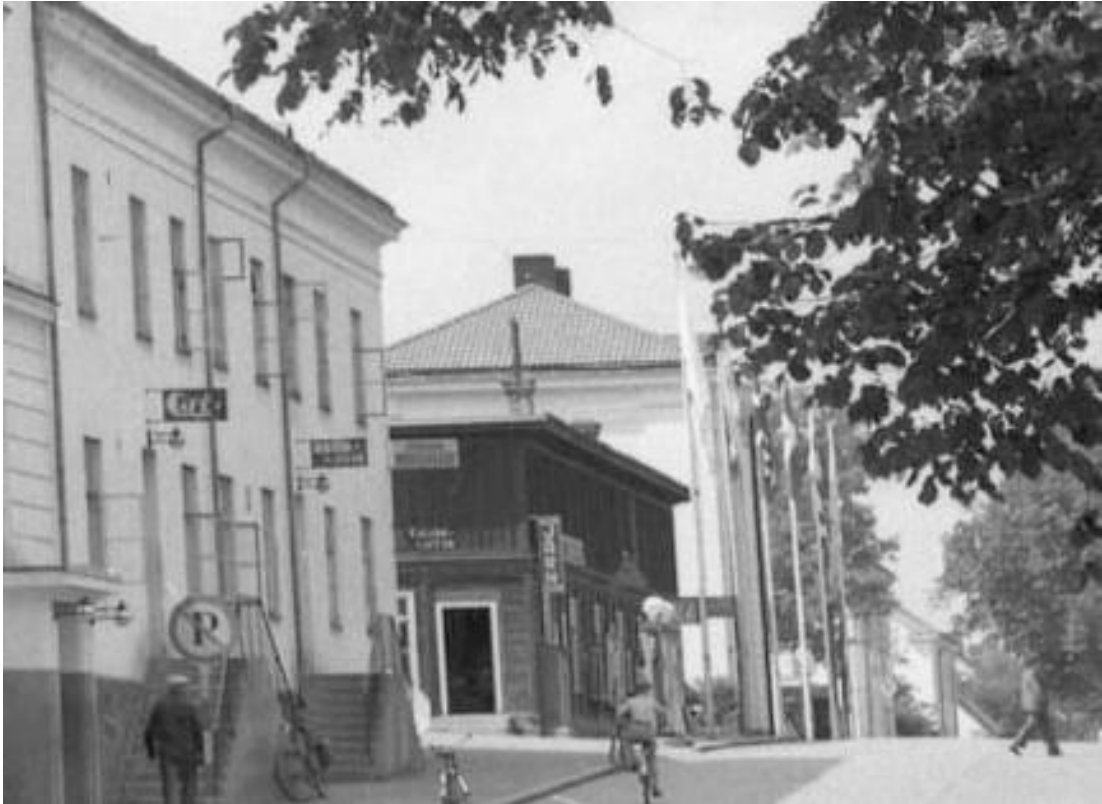
*Utsnitt från föregående bild. Stallbyggnad/butik i mitten av bild.  
Dörrar och fönster har tillkommit ut mot Stenbusgatan. Järnaffär mm.*

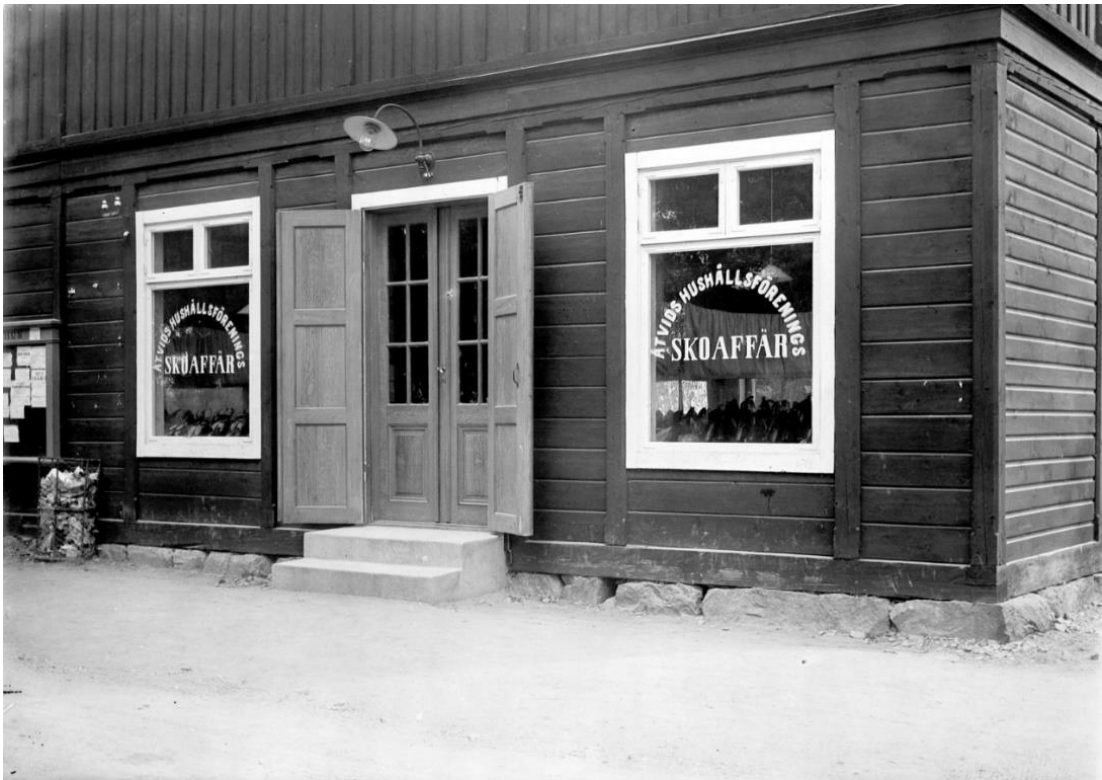
*Röda Ladan. Åtvids hushållsförenings skoaffär finns i norra delen. Profilerade dubbeldörrar med innerdörrar med glasad överdel. Okänt årtal.  
Foto: Johan E Thorin. Bildnr: 3A36, Kulturarv Östergötland.*

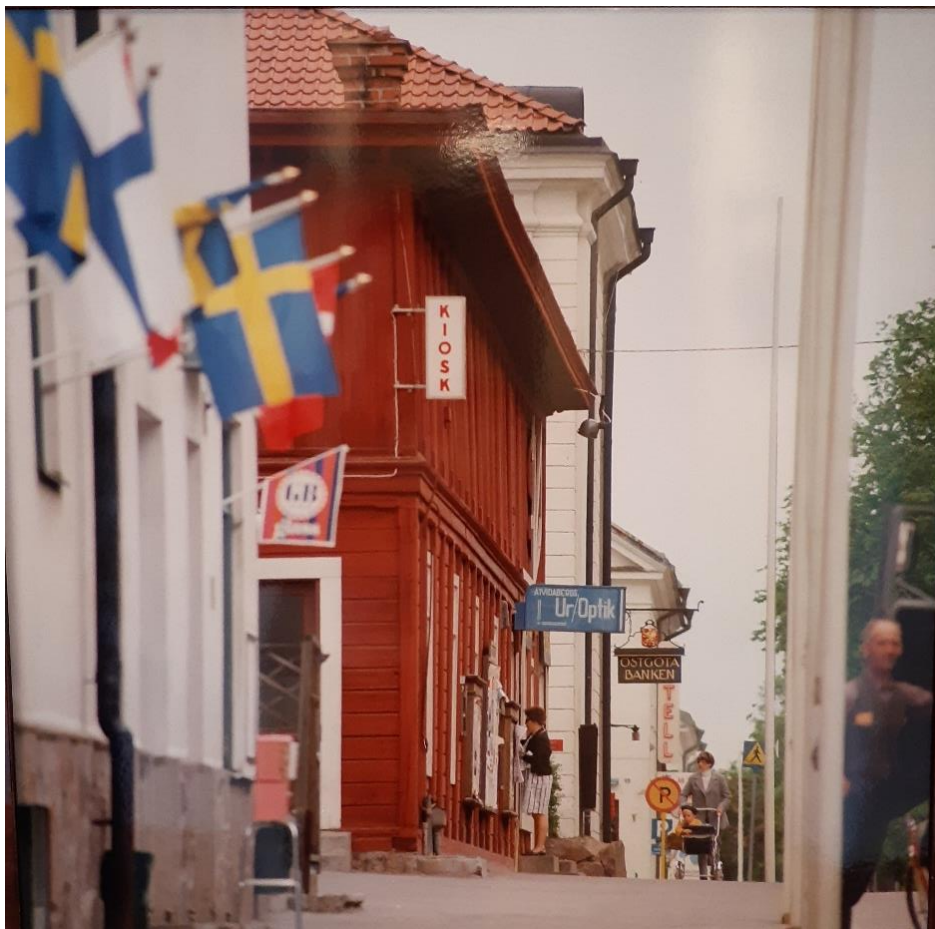
Bilden vittnar om en verksam handelsgata med många små butiker längs med Stenbusgatan. Bild ca 1960-70. Från Åtvidabergs kommun.

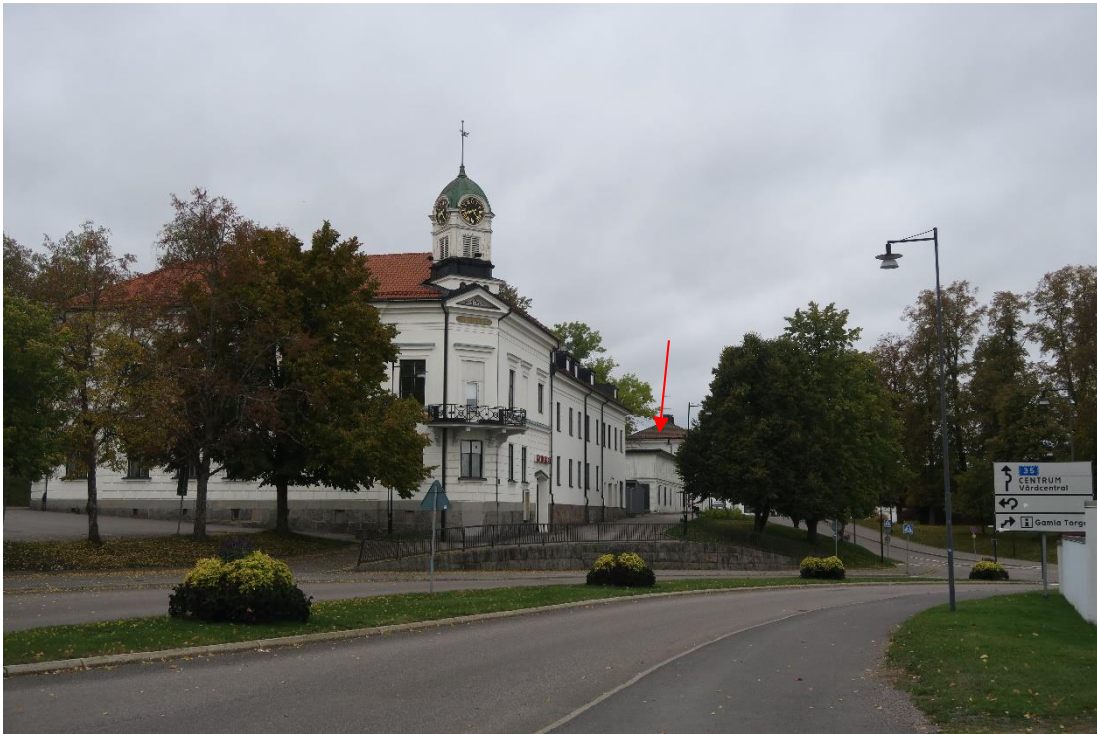
*Bild från Järnvägsgatan mot Stenbusgatan i nordväst.*

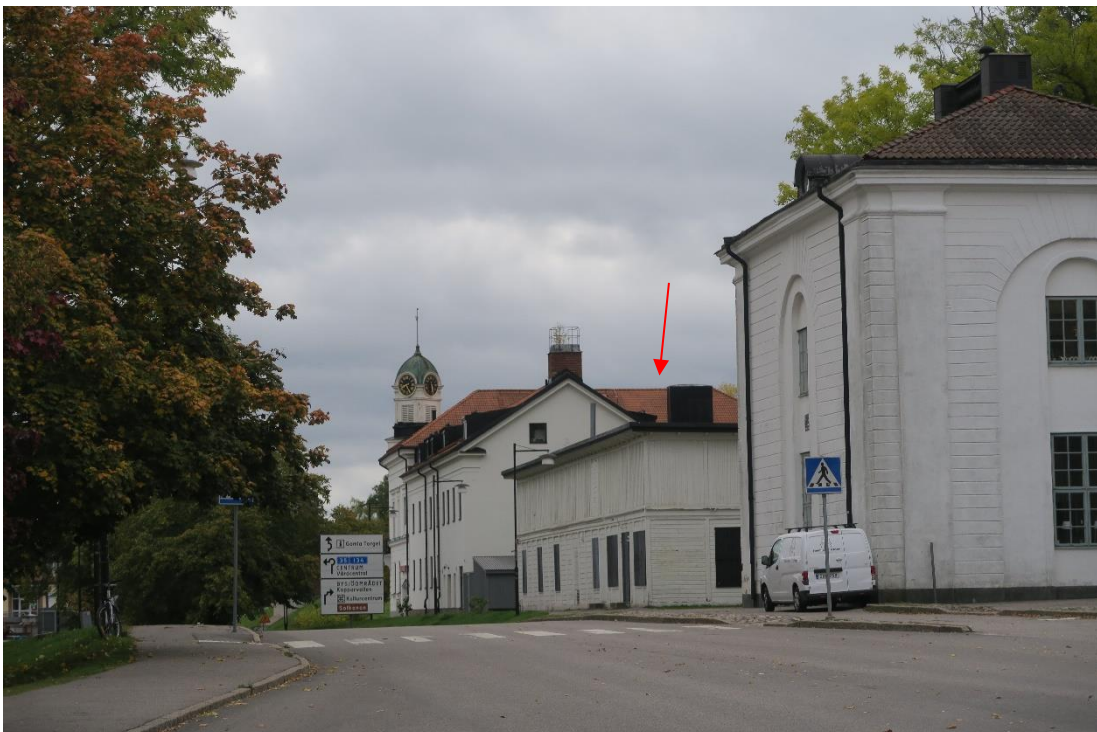
*Stenbusgatan mot sydöst. Bebyggelsen ut med gatan ligger i liv med gatusträckning och är vitmålad. Röda Ladan markerad med pil.*

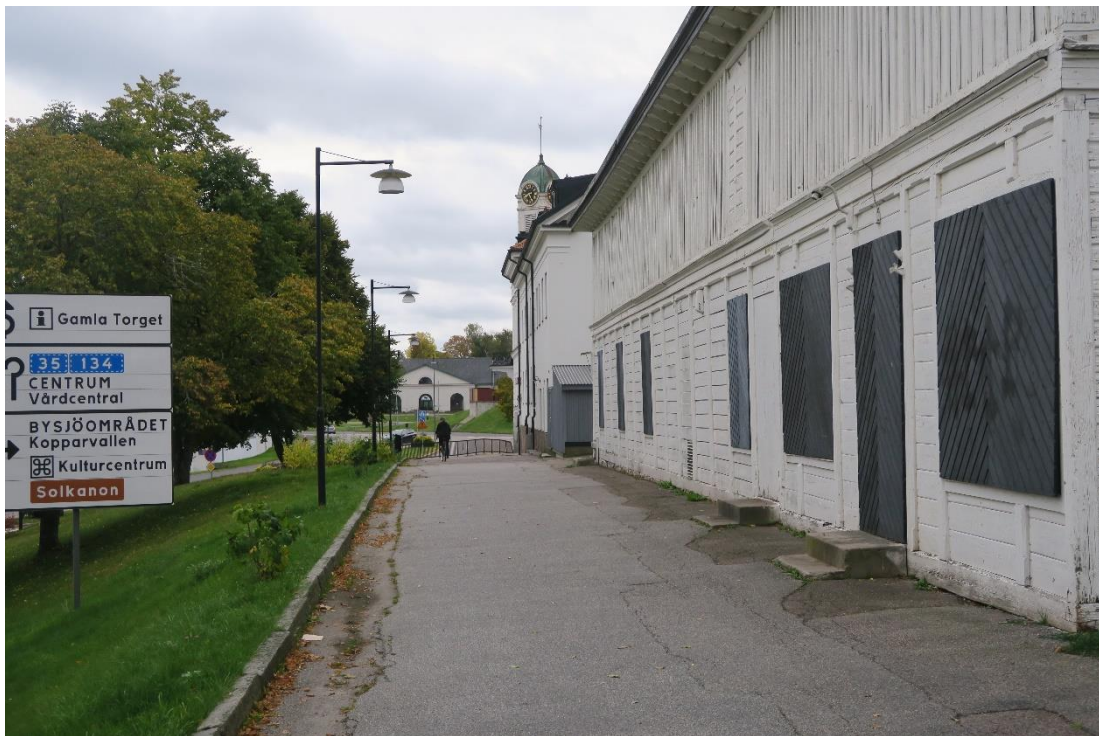
*Stenbusgatan mot sydöst. Endast en vindslucka finns kvar ut mot Stenbusgatan. F.d Stallet i bakgrunden. Hotellets klocktorn skimtar bakom takfallen.*

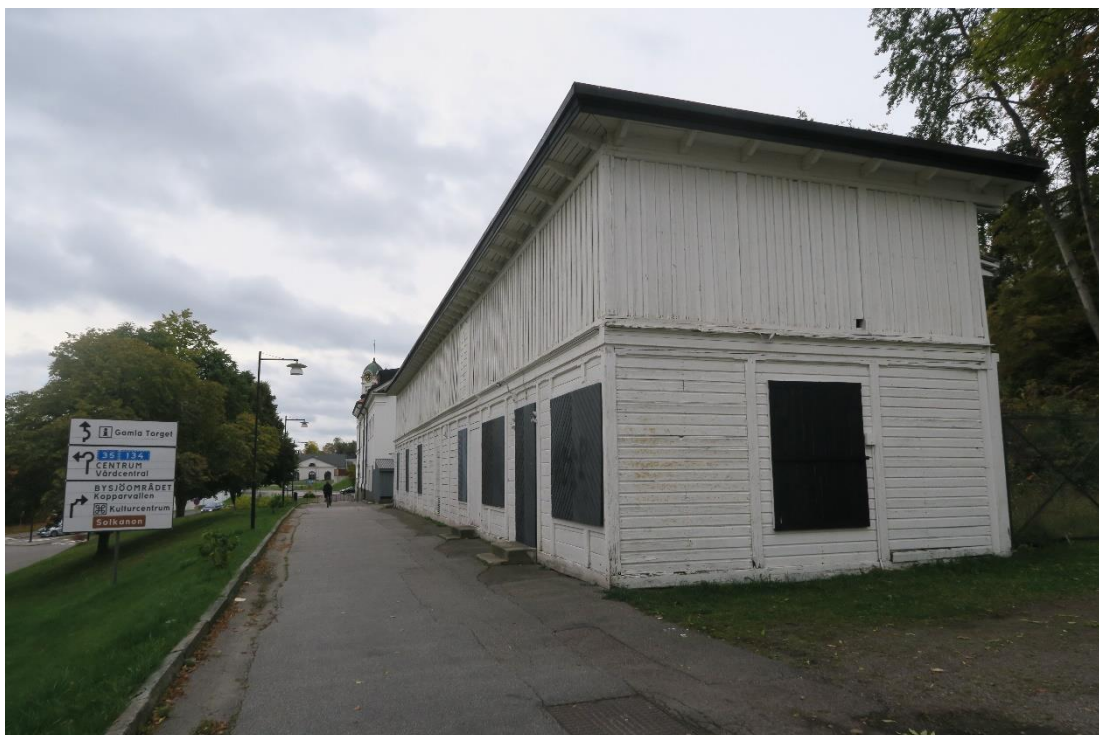
*Stenbusgatan mot sydöst. Stora igensatta luckor och ingångar och trösklar vittnar om tidigare verksamheter i byggnaden.*

- I syfte att återställa dessa värdebärande drag och kulturhistoriska värde är det nödvändigt att åtgärder görs. Exteriören ger ett slutet intryck med de igensatta fönstren och dörrarna. **Insatser som rekommenderas är:** Fönster och dörrar kan med fördel tas fram. Rötskadade delar bytas ut. Fasad underhålls med linoljefärg. Dränering och vattenavledning ses över. Sly tas bort. Originalritningar kan fungera som inspiration och vägledning.

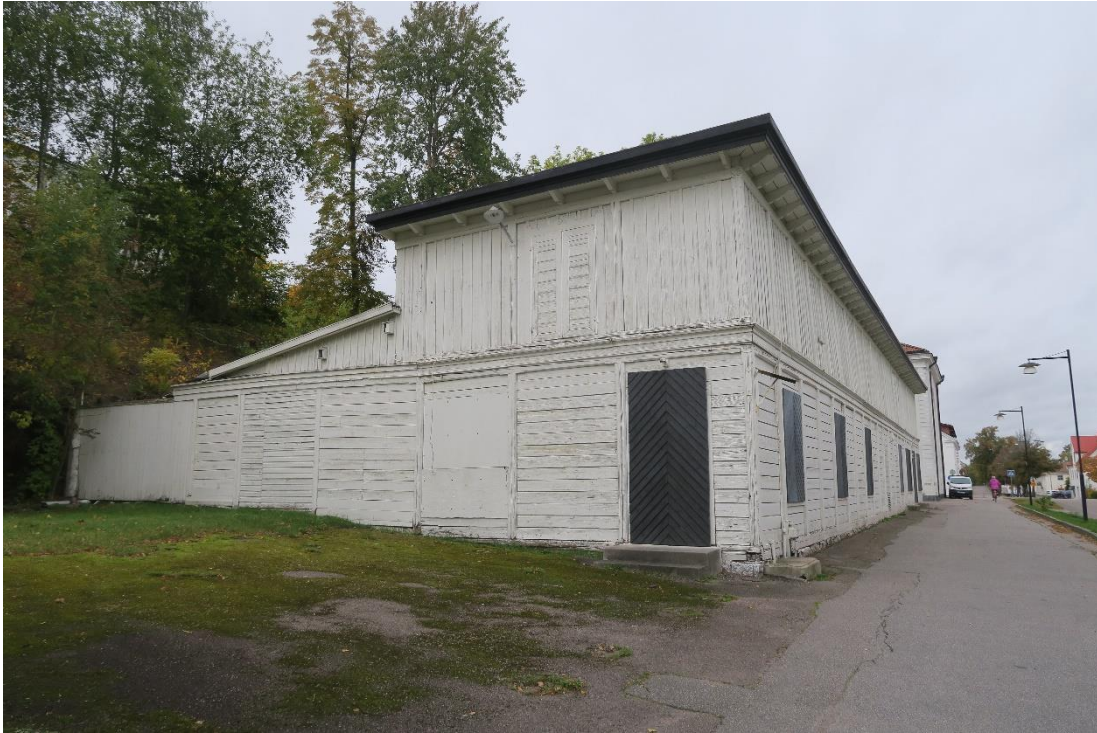
*Stenbusgatan mot nordöst. Gavelsidan är ändrad med tillbyggnad med garage. Det utkragande taket kan tydligt avläsas från detta håll.*

**Tak:** Taket är kraftigt utkragande med profilerade takstolstassar samt klätt med sinuskorrigerad plåt i olika nyanser. Vindskivorna är svartmålade. För att takfallet ska avläsas med en jämn och rak linje har ena gaveln byggts på uppåt mot nordväst för att skapa denna effekt. Gammalt utanpåliggande kablage, väggfästen och andra installationer vittnar om att byggnaden varit belyst och beklätt med skyltar mm.

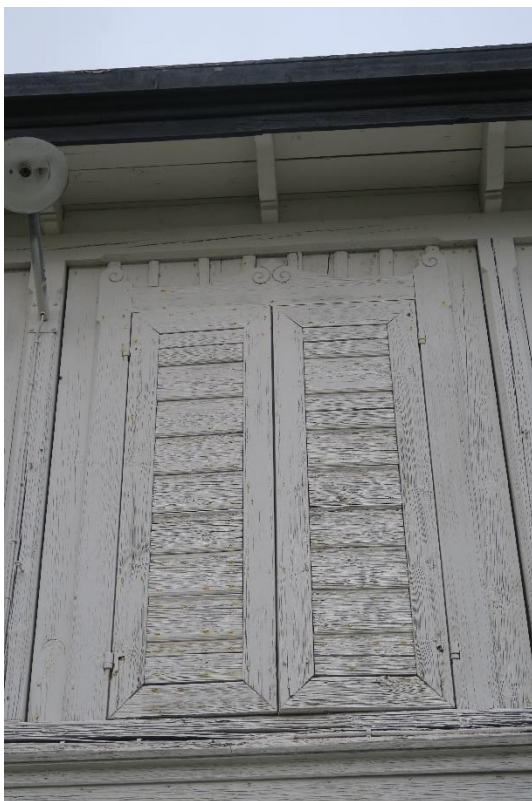
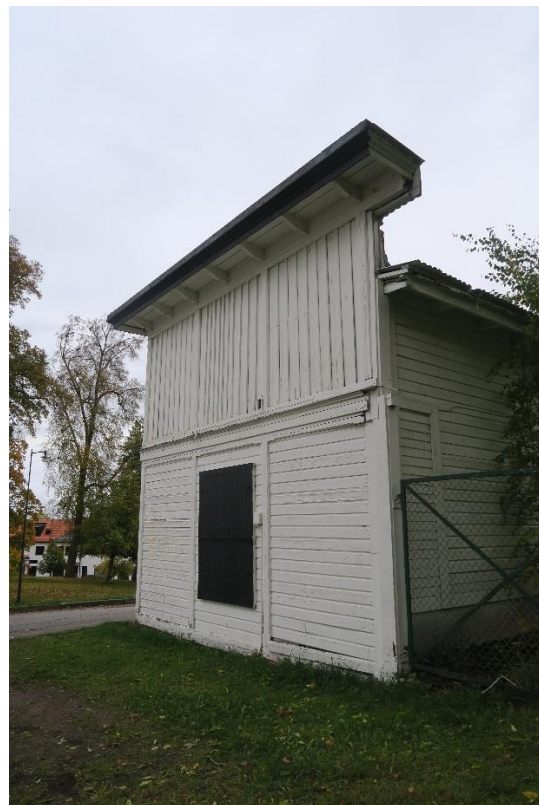
*Bild t v. Gavel mot nordöst. Rikligt detaljerat listverk. Bild t h. Gavel mot nordväst. Den fasade spontpanelen på denna del är sekundär och döljer tidigare ingångar från denna sida.*

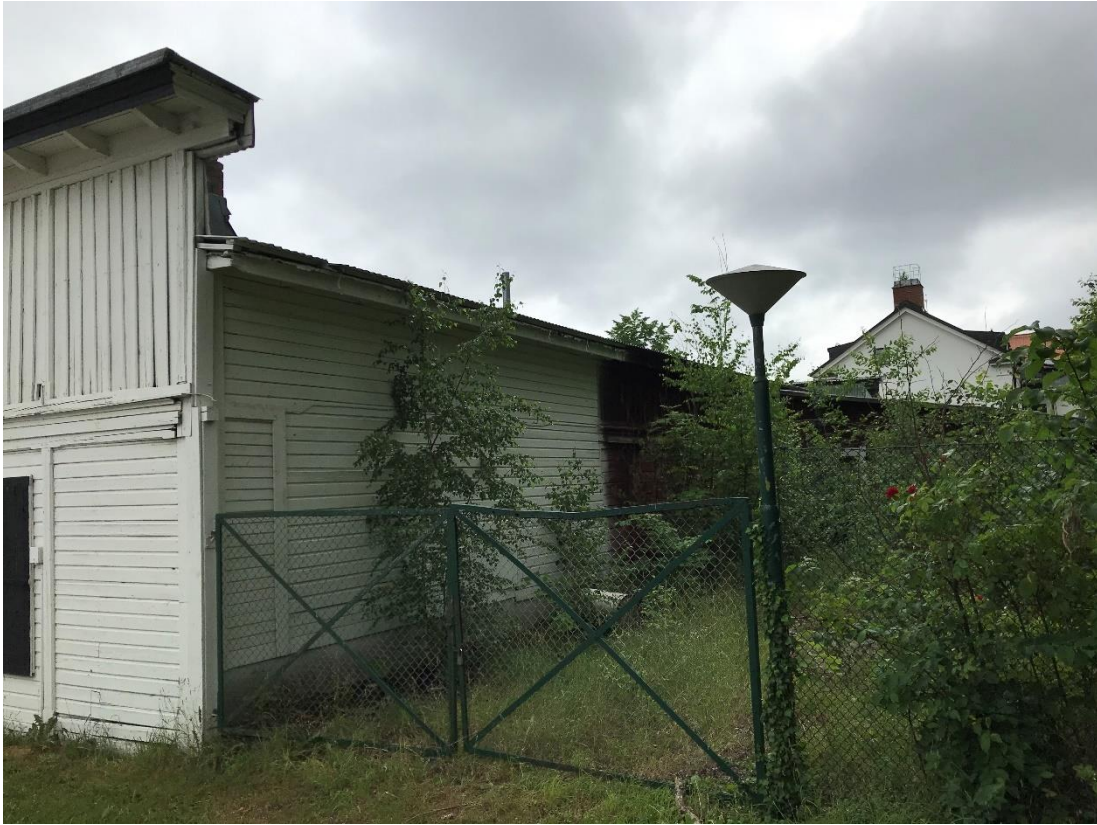
*Innergården med Gunnebstängsel. Bild: Åtvidabergs kommun, 2021.*

**Gården:** Gården är kraftigt övervuxen med sly. Det finns spår av en tidigare husgrund med gråsten, åt sydväst. Marken är delvis gräsbevuxen, belagt med grus och betong. Gården är omgärdad med ett högt och grönt Gunnebostängsel med taggtråd. En kraftigt kuperad slänt, också den igenvuxen, finns åt grannfastigheten i sydväst.

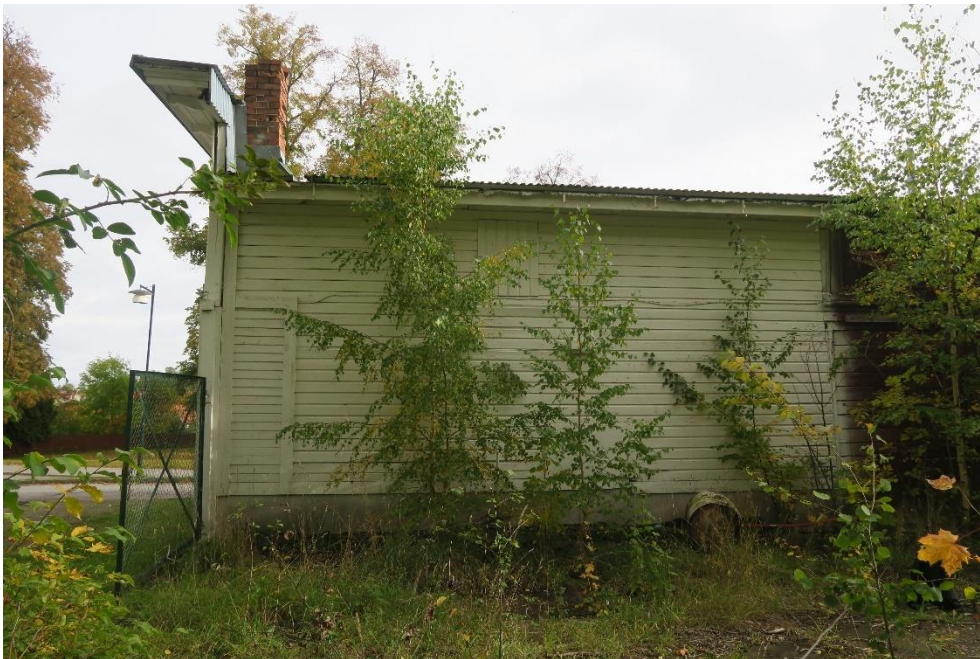
*Byggnaden mot gårdssidan i sydväst. Endast den synliga och åtkomliga fasaden har vitmålat 2011. Sekundär spontpanel. Övrig fasad är rödmålad.*

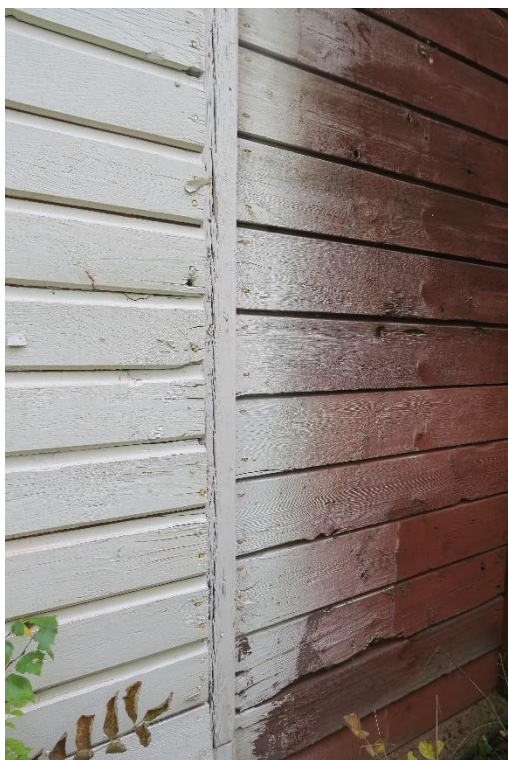
*Den vitmålade panelen (till vänster) är nyare än övriga brädor. Spår av spraymålning går tydligt att se.*

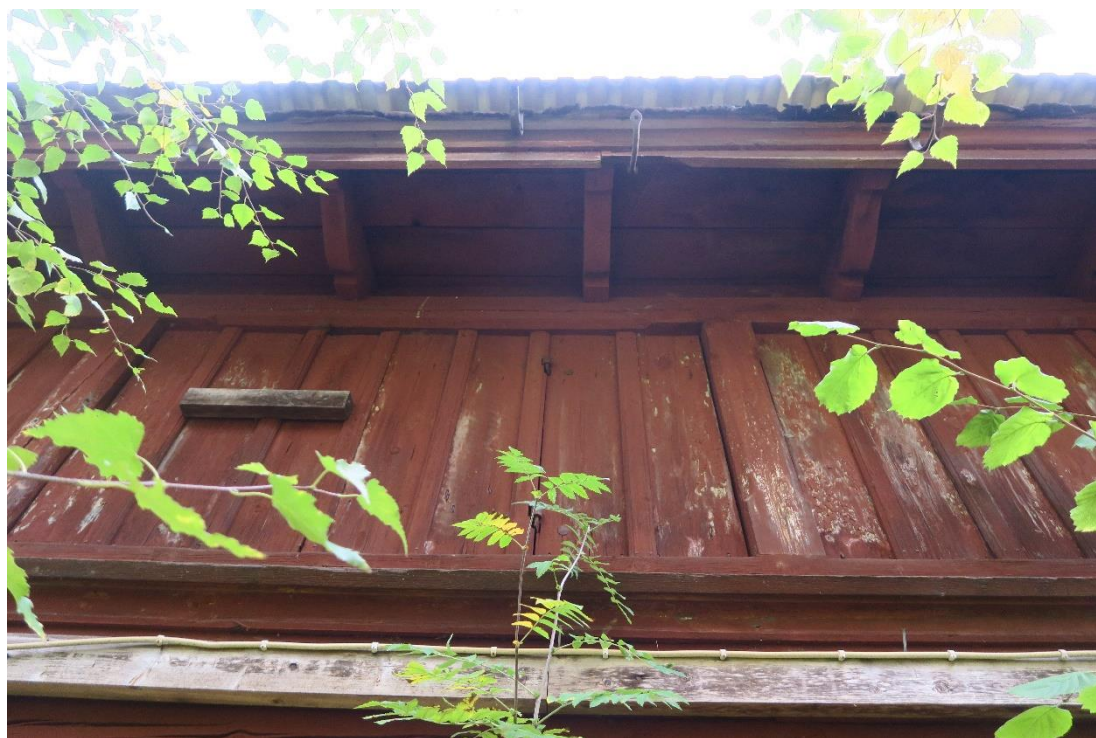
*Profilerade takestolstassar samt spår av luckor ut mot gården. Gångjärnen kan ses i bild.*

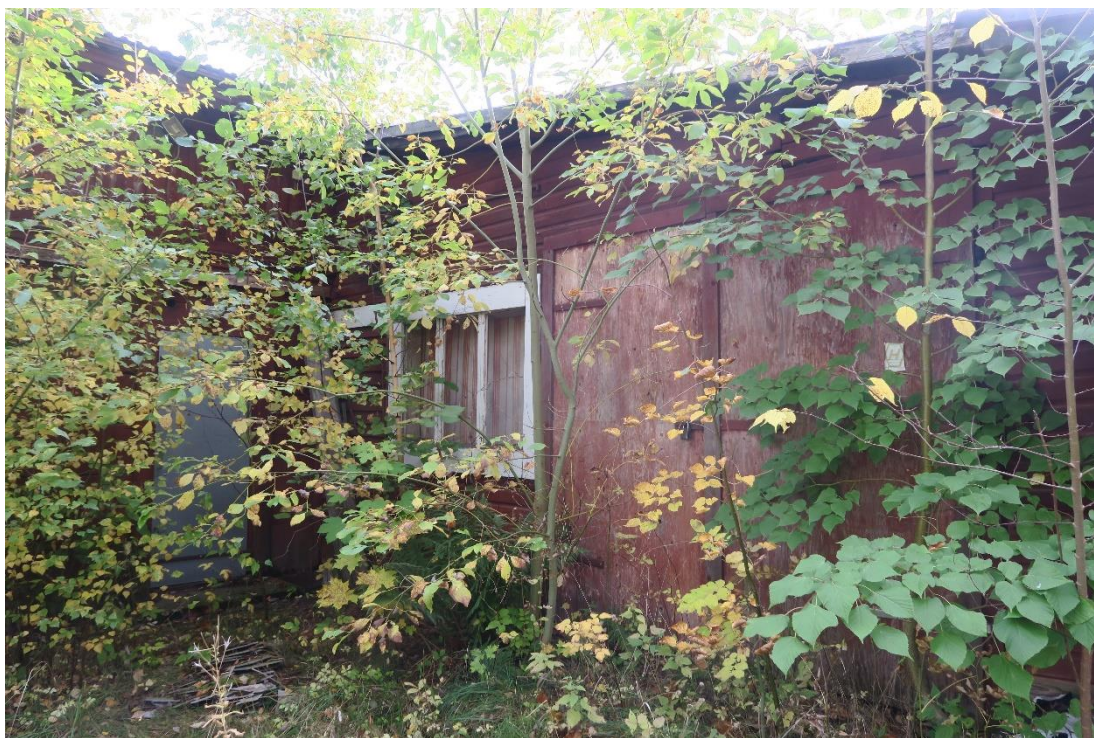
*Den låga tillbyggnaden med garagedel i söder är kraftigt övervuxen med sly.*

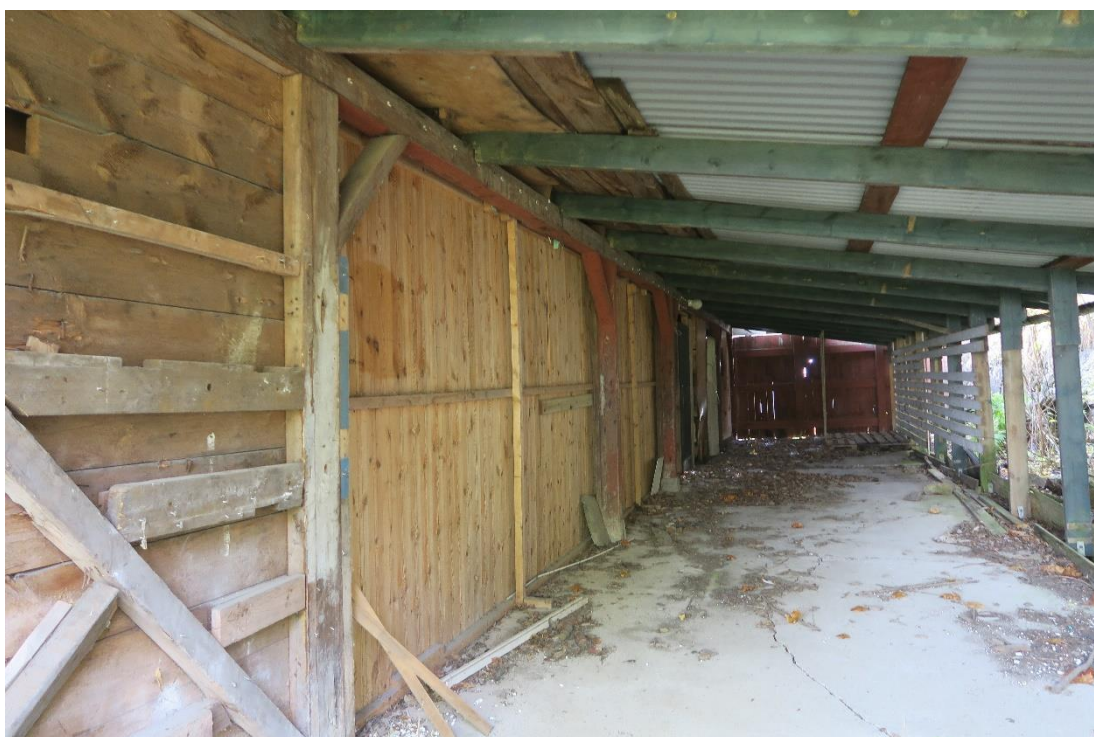
*Tillhörande utbyggnad med stolpverkskonstruktion.*

**Tillbyggnad:** Byggnaden har en mindre tillbyggnad med garagedel i sydväst. Delen närmast stallbyggnaden uppfördes 1920 som magasin för butiksverksamheten. Delen har sedan byggts till med stolpverk utan väggar/ytterpanel samt med pulpettak. Porten till denna del saknas.

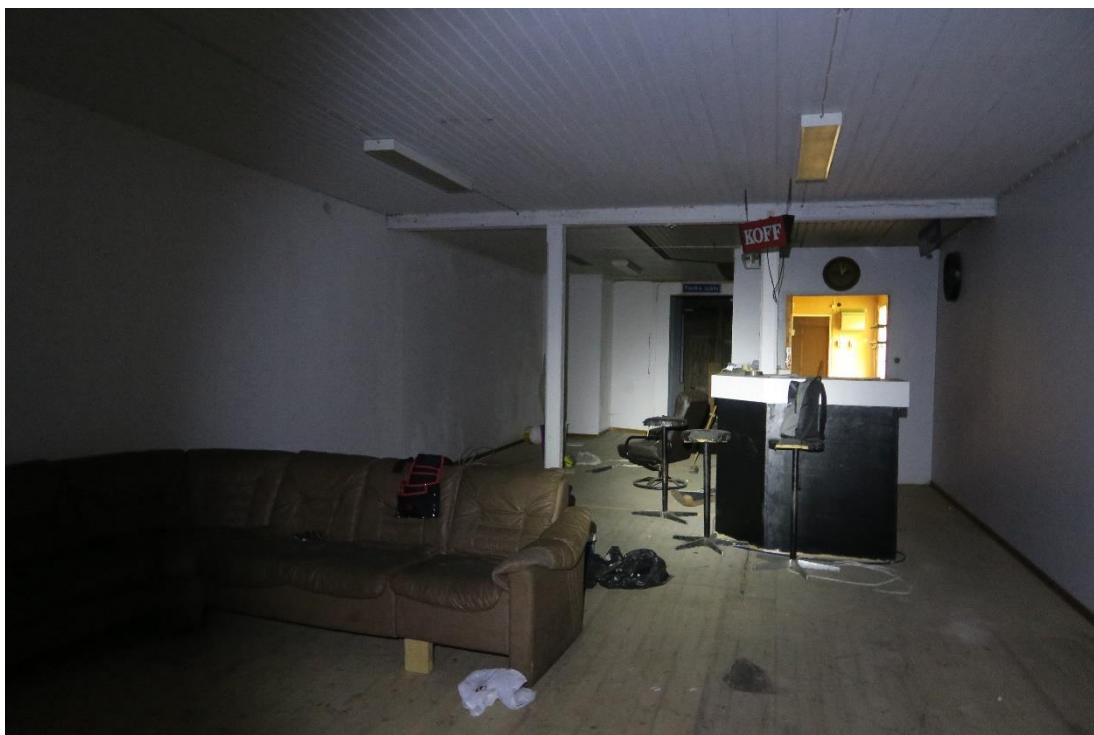
*Byggnadens nordvästra del, med synligt stolpverk och takbjälke. Sekundära ytskikt.*

**Interiört:** Interiört är rumsindelningarna förändrade och ytskikt sekundära. Betonggolvet har en grävd ränna mot öster, möjligen från tiden då det var stall samt nivåskillnad mot väster. Trägolvet i norra delen. De bärande stolpverken med fasade kanter är synliga i rummen. Spår av tidigare kamin finns i rummen. Övervåningen var vid besiktningen inte åtkomlig. Dörrar och fönster var vid besöket övertäckta och ej synliga interiört eller exteriört.

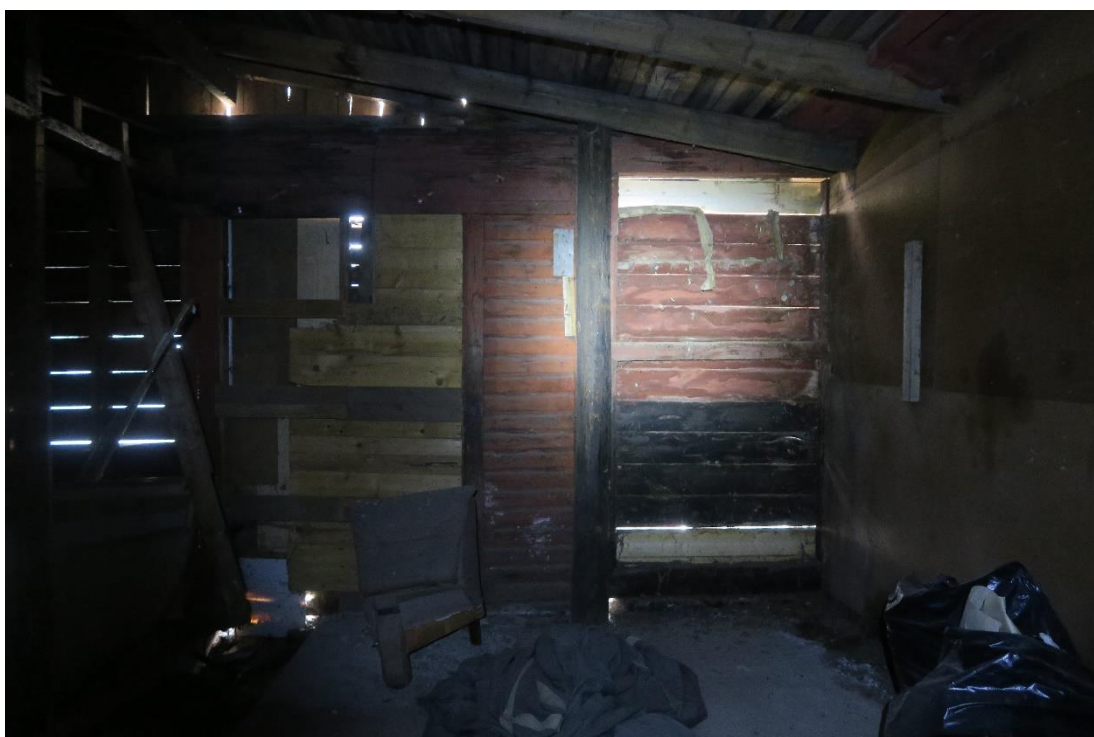
*Garagedel med återvunnen panel. Mot söder.*
